# Restauración de la vidriera del Salón Real

*La magnífica vidriera del Salón Real del Casino de Madrid, obra de la Casa Maumejean, está siendo restaurada. Un proceso lento y delicado que busca la perfecta restauración de una auténtica obra de arte.*

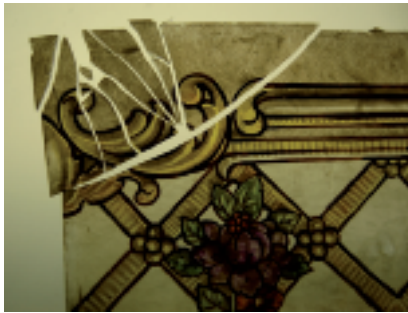
*Las piezas rotas se han restaurado utilizando pegamentos especiales que reaccionan con rayos ultra violeta; se ha intentado recuperar el mayor número de piezas posible.*

Las piezas rotas se han restaurado utilizando pegamentos especiales que reaccionan con rayos ultra violeta (especiales para el pegado de vidrio) y se ha realizado un proceso de reintegración de lagunas con resinas epoxi y posterior pintura en frío; se ha intentado recuperar el mayor número de piezas posible, “ese es —nos dice el responsable de Vidriter— el objetivo de una buena restauración”.

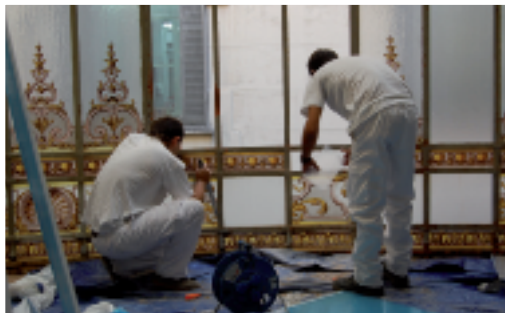
*El proceso de restauración ha sido lento y costoso, pero a la vez necesario para la mejor conservación del patrimonio del Casino.*
