# Nuestra Sociedad

## Lo que el socio no ve...

*Les confesamos que la primera intención de este reportaje era la de contarles a los socios del Casino de Madrid las mejoras, acondicionamientos y reformas que, como cada año, se realizan en época estival, la de menor afluencia de socios por estar de vacaciones. Pero, a la hora de informarnos, nos encontramos con mucho más: con la columna vertebral del Casino, aquella que no se ve, que no se aprecia, e, incluso, que no se valora, pero que es fundamental para el perfecto funcionamiento de este centenario y magnífico edificio sede del Casino de Madrid.*

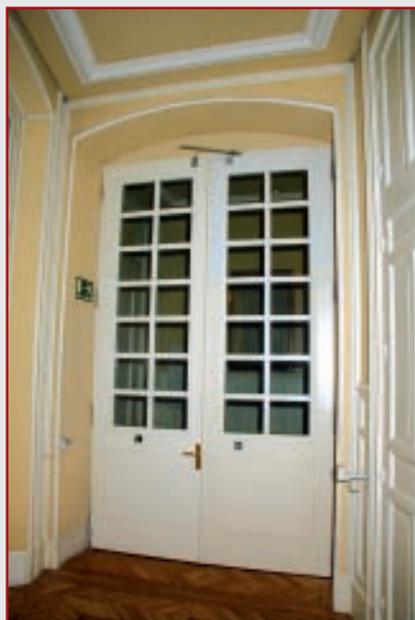
*Puertas especiales RF (Resistencia ante el Fuego). A la derecha, sistema de cortina que convierte el ascensor en zona estanca ante un posible incendio.*

**E**n el último año se han realizado en el Casino varias obras de reforma y adecuación a las nuevas normativas, entre otras, contra incendios. Los socios habrán visto las puertas que se han instalado en los enormes pasillos de la Sociedad: puertas especiales RF (resistencia ante el fuego) 60/90/120, que, además, en la medida de lo posible, han intentado

adecuarse estéticamente al edificio, colocando embellecedores y cristales especiales, que también tienen una resistencia máxima ante las llamas. Se han instalado un total de 70 puertas, algunas de ellas con un coste superior a los 2.000 euros.

creado zonas estancas, y se ha instalado en los ascensores un sistema por el cual, en caso de incendio, baja una "cortina" que lo convierte en zona estanca, fuera de peligro.

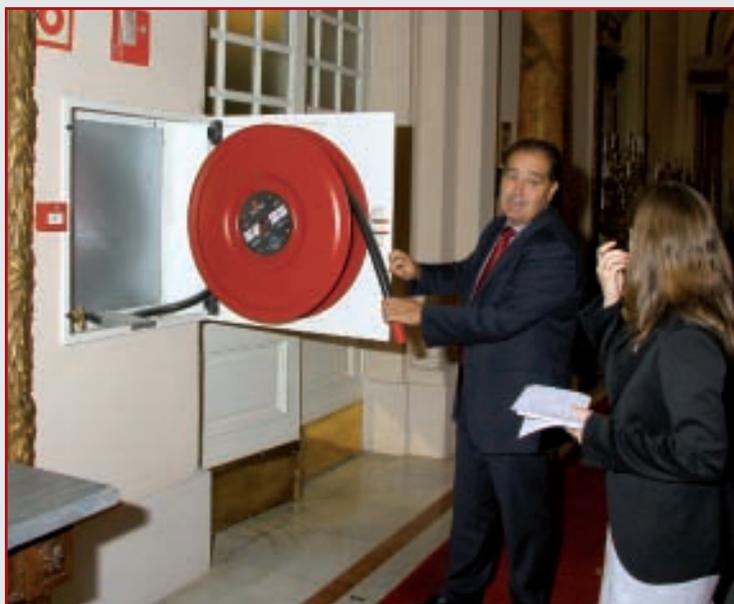
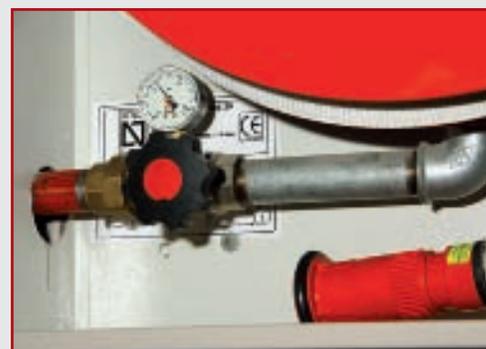
*Mangueras de última generación que poseen un sistema especial que impide que se formen nudos; poseen también un suministro de agua propio y autónomo.*

**L**as nuevas bocas de incendio, cuentan con mangueras de última generación con sistemas especiales "para que no se hagan nudos, como pasaba hasta hace poco", y poseen un suministro de agua propio y autónomo proveniente del Canal de Isabel II.

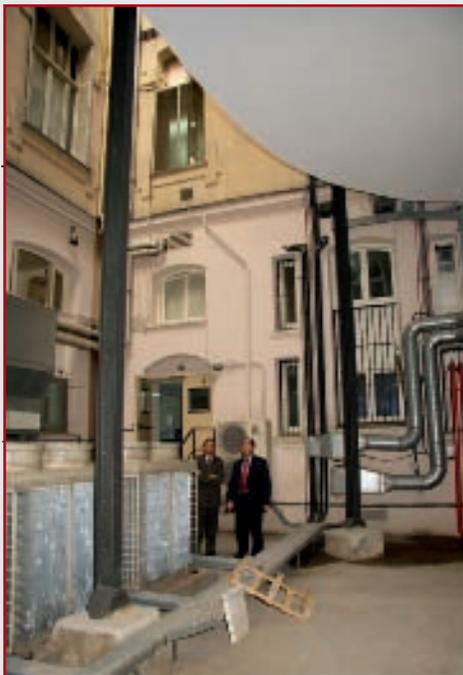
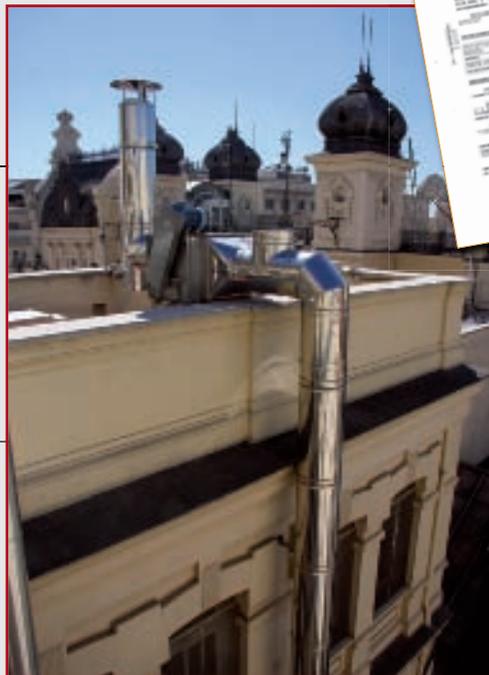
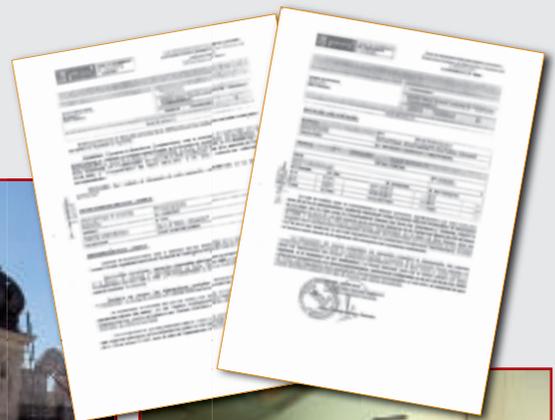
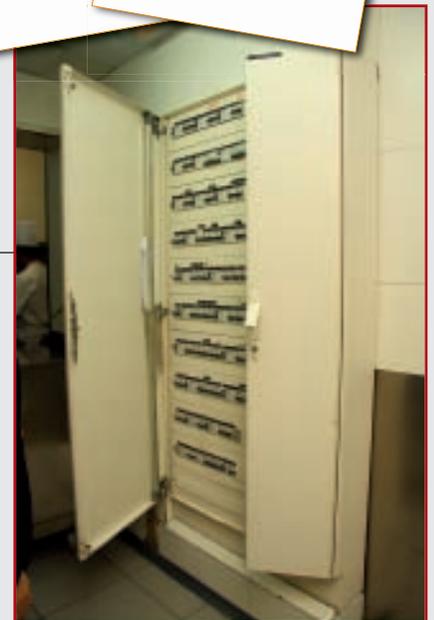
*Arriba, sistemas de extracción, y cuadro eléctrico. Junto a ellas, reproducción de la licencia de funcionamiento del edificio de Alcalá, 15.*

**S**iguiendo nuestra visita a las "tripas" del edificio, también nos cuentan, entre otras cosas, que se han cambiado todos los cuadros eléctricos del edificio, "sólo el automático, ese que tenemos en casa que salta cuando se va la luz, ha costado 30.000 euros"; que se ha habilitado un cuarto especial para las basuras, climatizado y especialmente acondicionado; y que se ha instalado una campana extractora en el Restaurante

Recoletos que ha obligado a construir, en los patios interiores del edificio, una “chimenea” que llega hasta la terraza (imagínense ustedes la de metros de “tubo” que ha habido que utilizar).

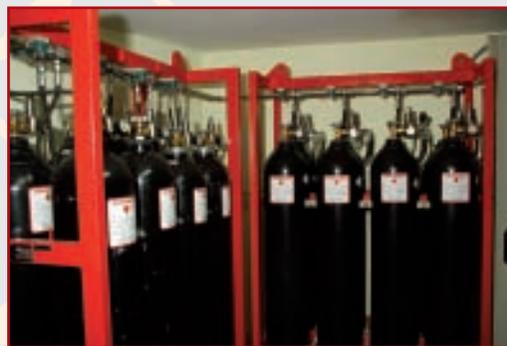
*Junto a estas líneas sistemas contra incendios por agua nebulizada (agua y nitrógeno).*

**T**ambién se han instalado en varias zonas del Casino, aspersores contra incendios (fire sprinkler) con sistemas de extinción automática que, tras detectar la presencia de

fuego, vierte agua nebulizada (compuesto de agua y nitrógeno seco) que es mucho más densa y potente que el agua estándar, y que apaga el fuego no por la cantidad de agua, sino por la falta de oxígeno.
